# El malecón habanero. Vulnerabilidad, retos y propuestas. Havana's waterfront. Vulnerability, challenges, and proposals.

Ada Esther Portero Ricol<sup>1</sup>  
Mirelle Cristobal Fariñas<sup>1</sup>  
Ricardo Machado Jardo<sup>1</sup>

<sup>1</sup>Universidad Tecnológica de La Habana: Extensión Universitaria, Ministerio Educación Superior, Habana, Cuba

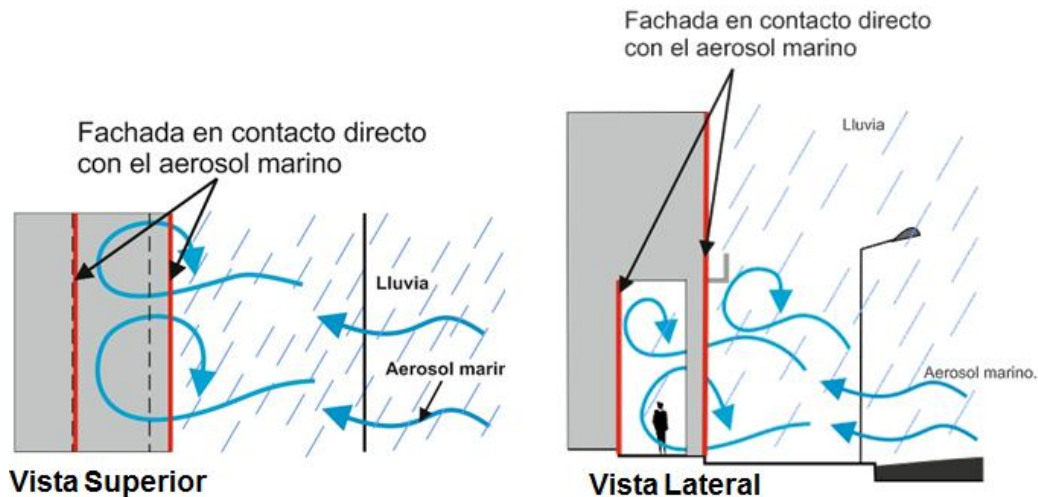
Al ser la dirección del viento del Este, la predominante en todo el año, las fachadas sobre las que incide son afectadas por la erosión durante todo este tiempo. Incluso durante eventos hidrometeorológicos al aumentar considerablemente su velocidad se puede apreciar como provoca el baño de las fachadas con agua de mar. Esto sucede producto al efecto de no apantallamiento a la que está sometida la zona de estudio, ya que las fachadas de las edificaciones se encuentran en contacto directo con el aerosol marino sin una barrera que impida o bloquee el paso o enfrentamiento directo hacia ellas.

Fig 3: Efecto de no apantallamiento en las fachadas del Malecón Tradicional. Fuente: Autores.
