## Interventi di ispezione, manutenzione e ripristino dei ponti strallati

Alessio Pipinato\*

*Università degli Studi di Padova*

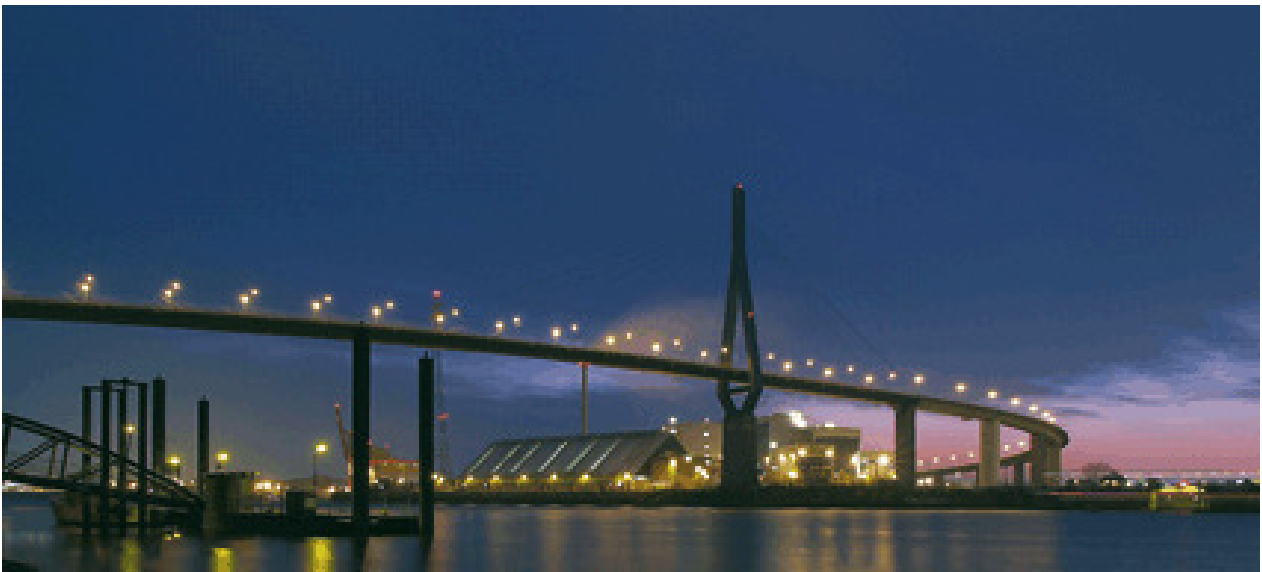
**Figura 4: Vista laterale del ponte.**

Realizzato dal 1969 al 1974, questo ponte è caratterizzato da 88 cavi di tipo *locked-coil* con diametro variabile da 54 a 104 mm, con le seguenti protezioni dalla corrosione: olio di lino e 2 strati di ftalato di spessore 50  $\mu\text{m}$ . Durante le ispezioni dei cavi del 1976, furono osservati 25 cavi danneggiati; i relativi fattori di danneggiamento sono stati individuati: nel dettaglio strutturale, nel dimensionamento, nella progettazione delle protezioni nei confronti della corrosione. Per quanto alla progettazione, l'ancoraggio era stato posto non in posizione di tangenza ma di secanza, causando tensioni secondarie correlate alla rigidità flessionale delle funi; ancora, si riscontrarono problemi connessi all'assenza delle dovute protezioni all'umidità e all'acqua nelle connessioni e conseguenti danneggiamenti locali (fratture, corrosioni) vennero riscontrate proprio in queste posizioni. Per quanto al dimensionamento, i cavi non vennero dimensionati a fatica, infatti non era richiesto all'epoca della costruzione. Frequenti oscillazioni dei cavi con ampiezze ragguardevoli venivano osservate in esercizio. Oltre a questo, i cavi non erano galvanizzati. Infine 22 dei 25 fili
