Análisis tridimensional por premallado de la torre del templo Santa Lucía, por medio de macroelementos

This document describes the modelling and structural analysis process of the tower of the ancient temple of Santa Lucia in Ambalema, Colombia. Considerations used in the construction of a fully three-dimensional model are presented; the model was used to obtain an approximation of the state of stresses in the structure, produced by seismic and service loads. Seismic loads were obtained by using a linear dynamic analysis, in which maximum values of stresses are produced by an abrupt change in the rigidity of the structure, this could cause failure in the most critical points, under the occurrence of a higher magnitude earthquake than the one analyzed in this paper. Stresses produced by service loads do not exceed the strength of the materials; this condition does not represent any failure risk for the temple

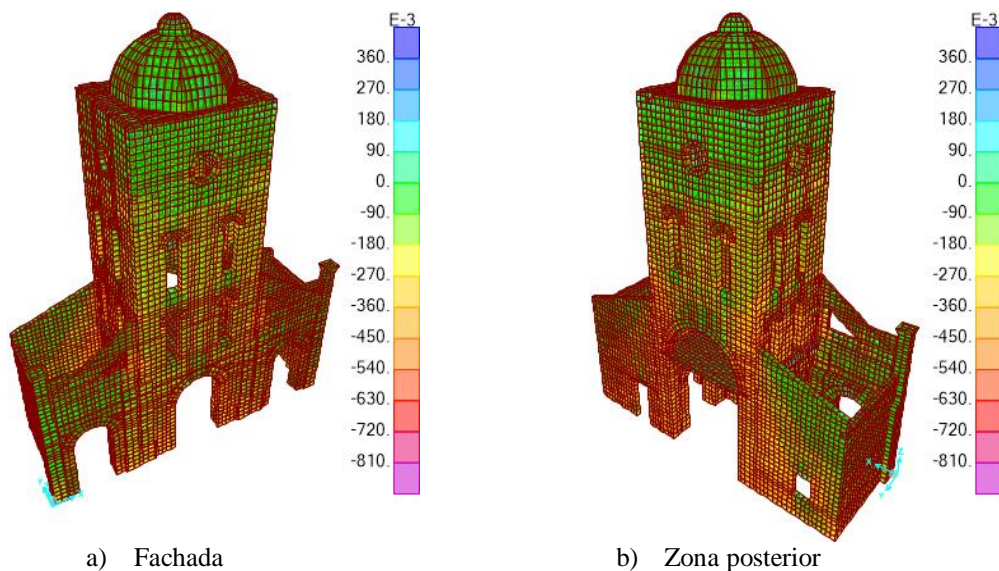
Figura 2. Resultados para cargas de servicio, esfuerzos normales verticales (σ_z), escala de color: 10^{-3}MPa .

El máximo valor del esfuerzo a compresión fue de 0.86 MPa y se localiza al final del arco de la zona posterior (Figura 2b). A tracción, los esfuerzos máximos se presentan en los elementos de concreto que soportan las cerchas y la cúpula y su valor está alrededor de los 0.5MPa .

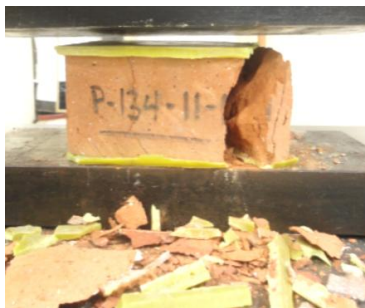
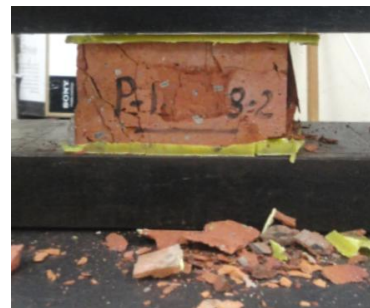
Muestra P-134-11-1
 $f'_{cu} = 16.7\text{MPa}$

Muestra P-134-8-2
 $f'_{cu} = 40.83\text{MPa}$

Figura 5. Ensayo de resistencia a la compresión en dos unidades de mampostería.

Para determinar la resistencia a compresión de la interfase ladrillo-mortero se seleccionó un valor de 14 MPa para la resistencia a compresión de las unidades de mampostería (f'_{cu}), con este valor crítico se obtuvo una resistencia conjunta a la compresión de 5.7MPa, aunque este valor es excedido en algunos de los elementos, no implica la falla de éstos, ya que su resistencia podría ser mayor a la utilizada en el modelo. Como puede verse en la figura 5, algunas de las muestras, que contenían agregados pétreos, alcanzaron valores de f'_{cu} superiores a los 30 MPa, lo que daría como resultado una resistencia conjunta a la compresión de alrededor de los 12MPa.

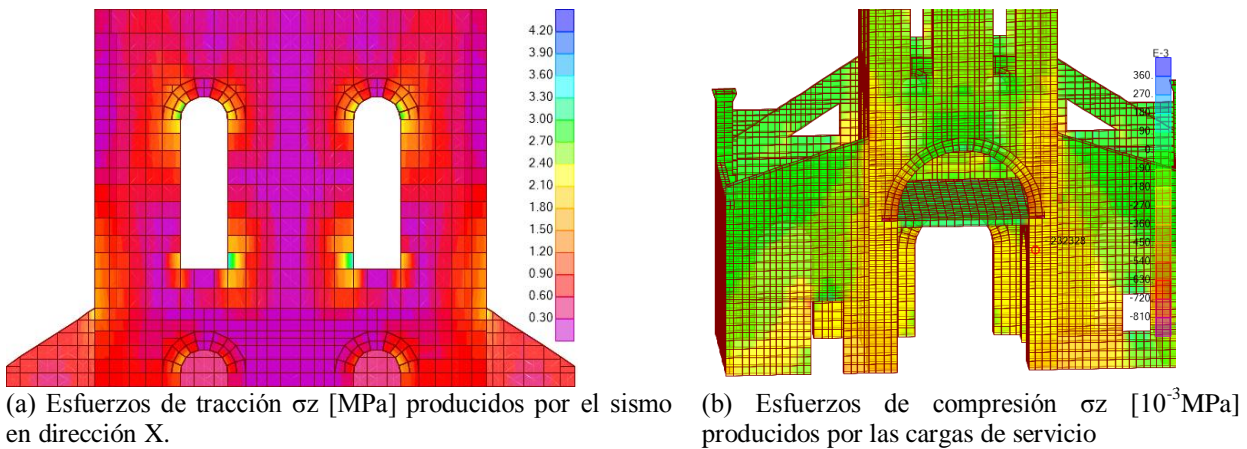
Figura 6. Zonas de concentración de esfuerzo

El templo Santa Lucía es una edificación de tipo plaza y torre, ya que tiene una “base de grandes dimensiones y una torre elevada” [14], en este tipo de irregularidad se presenta un cambio drástico de rigidez producida por reducción del tamaño de la planta. Como se observa en las figuras 6a y 7a, en la zona donde termina el contacto entre los contrafuertes y la torre es donde se presentan los mayores valores de esfuerzo normal, tanto a tracción como a compresión, lo que evidencia la relación directa entre el cambio de rigidez y la concentración de esfuerzos.

En condiciones ideales la distribución de esfuerzo en un arco debería ser uniforme, sin embargo, como se evidencia en la figura 6b, el arco de la parte posterior de la torre presenta una concentración de esfuerzos en su zona inferior. Aunque los esfuerzos actuantes no representan riesgo para la estructura, son una muestra de que el arco no cumple su función de forma adecuada.

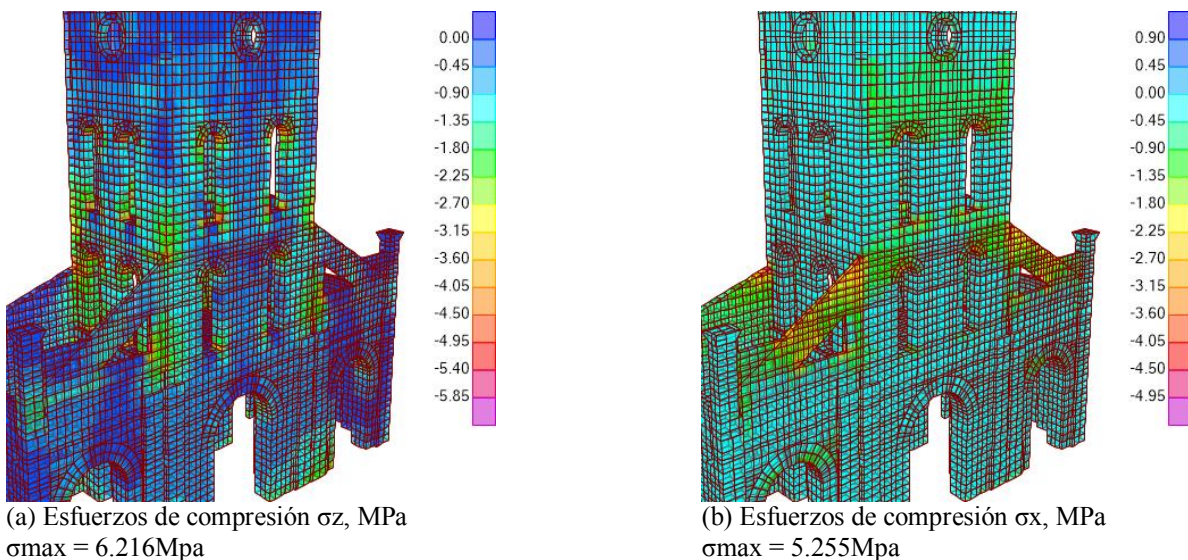
Figura 7. Esfuerzos de compresión producidos por un 100% del sismo en X y un 30% del sismo en Y.

Según los resultados del modelo, al aplicar sismos en la dirección x se verifica que los contrafuertes cumplen la función de soportar cargas laterales, además de restringir el desplazamiento de la torre, como puede verse en la figura 7b. Por inspección visual pudo deducirse que los contrafuertes de la fachada fueron construidos en la misma época y con los mismos materiales de la torre, esto permite considerar que ambas secciones (torre y contrafuertes) trabajarían en conjunto durante un sismo, sin embargo no es posible afirmar lo mismo de los muros de la parte posterior, que fueron construidos con materiales distintos, y en una época diferente, lo que no garantiza una correcta interacción entre materiales.
