La hacienda de San Joaquín Jaripeo, un casco en ruinas

Juan Carlos Naranjo Escalante

Universidad Michoacana de San Nicolás de Hidalgo, México

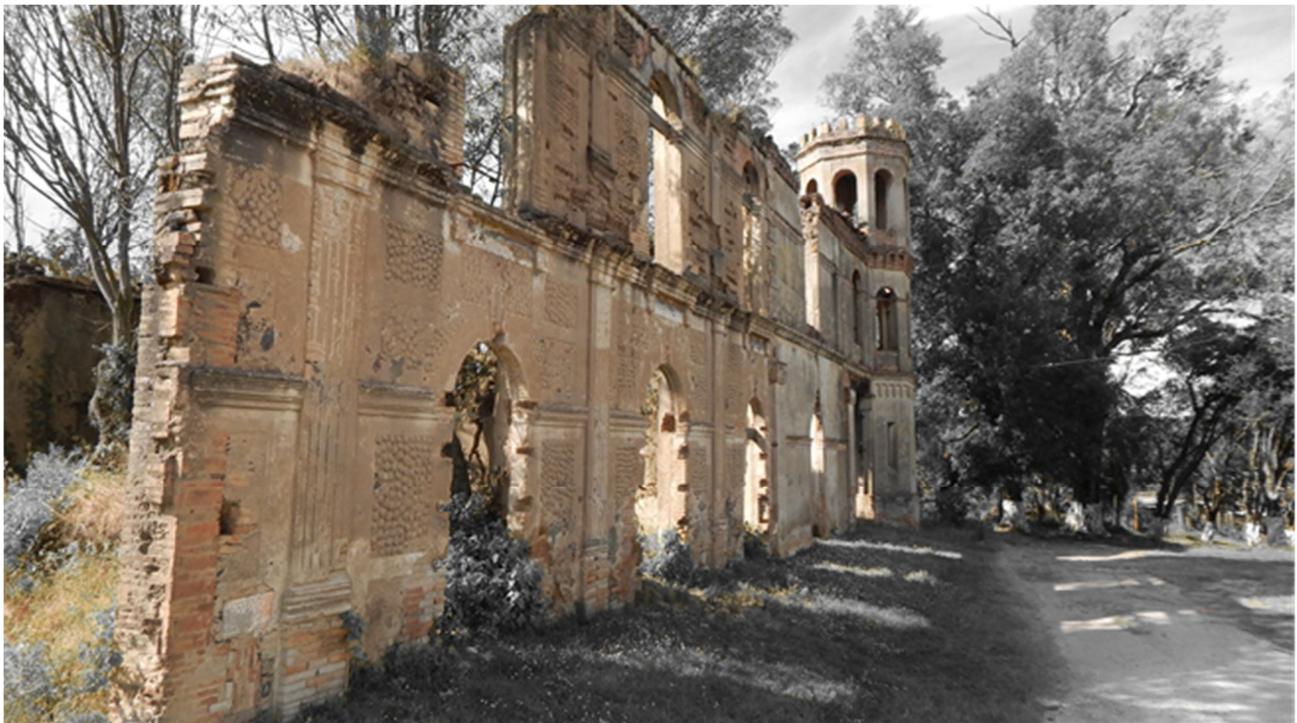
Fig.1. Casa Grande, San Joaquín Jaripeo. Fotografía. Juan Carlos Naranjo Escalante

El conjunto arquitectónico del casco San Joaquín Jaripeo está integrado por la casa grande que era el sitio de mayor importancia de la zona por ser el lugar que habitaba el hacendado Claudio Ochoa Balbuena de quien se tiene información al respecto, por ser aquel que estuvo a cargo los primeros años del siglo XX. La construcción posee la siguiente configuración arquitectónica: de planta cuadrangular conformada por dos niveles, patio central y portal exterior en su fachada principal que está orientado al norte. Los elementos únicos y sobresalientes del conjunto son la capilla y dos torreones, uno hacia la fachada norte y otro en la zona oriente. El primero está ubicado al interior del portal de configuración rectangular cuya cubierta se ha perdido totalmente por cuestiones de saqueo

mientras que los torreones presentan una planta octogonal que flanquea hacia la fachada norte ubicados en dirección poniente y oriente respectivamente. Es conveniente mencionar que el torreón ubicado al oriente presenta un desplomo significativo.

En cuanto a las demás fachadas, la localizada al oriente contiene la ornamentación más elaborada del conjunto y es también la que presenta un mayor deterioro y pérdida de elementos, la fachada poniente es la más austera, quizá por haber contenido los servicios de la casa grande y la sur está perdida casi en su totalidad. Además, las cubiertas y entrepisos de viguería de la casa grande han desaparecido, salvo una pequeña sección que se encuentra en el portal; único ejemplo que nos permite ver el sistema utilizado para su elaboración.
