# El Claustro de San Agustín en Tunja. Pasado, presente y futuro.

Kevin Alexander Echeverry

*Universidad Jorge Tadeo Lozano, Bogotá, Colombia.*

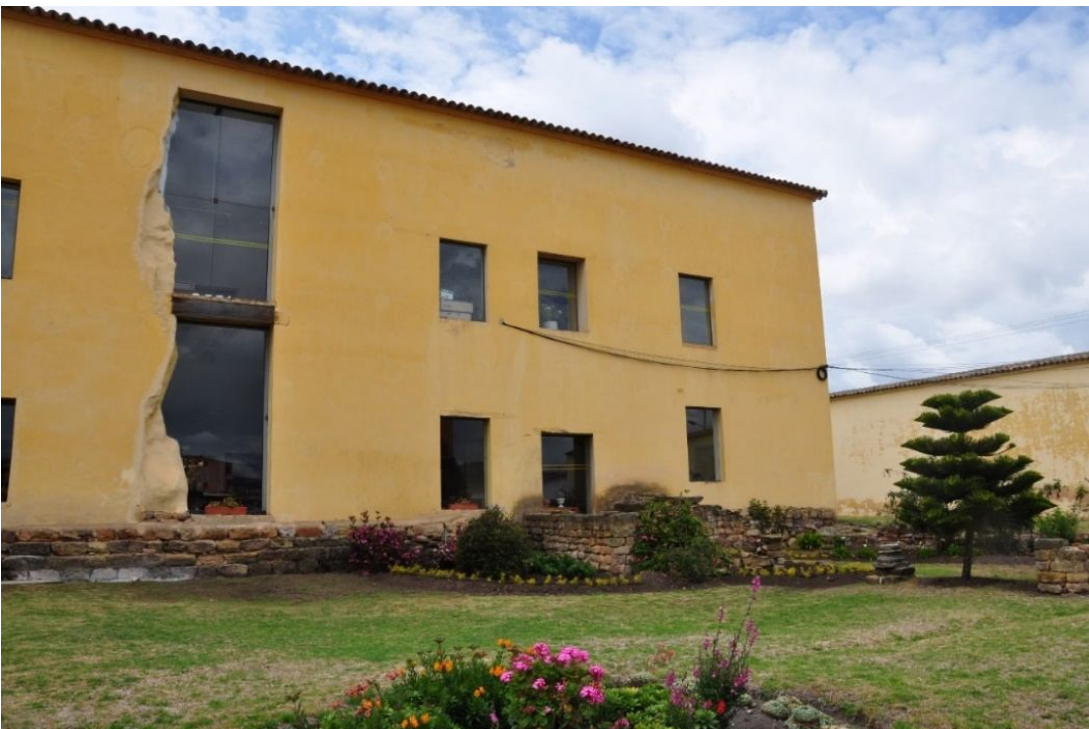
Fig.2 Patio trasero Claustro San Agustín, se puede apreciar la construcción de una ventana en uno de los daños posteriores al sismo – Fotografía K. Echeverry (2014)

Después del traslado del centro penitenciario, el Claustro de San Agustín permaneció varios años vacío, a esto se le suma el sismo que causó mayores deterioros al edificio. El Claustro debió ser intervenido por la Fundación para la Conservación y Restauración del Patrimonio Cultural Colombiano, a cargo del Banco de la República, en el año de 1978 a 1984 y desde del año de 1985 hasta la actualidad funciona como Sede Cultural de la misma institución.

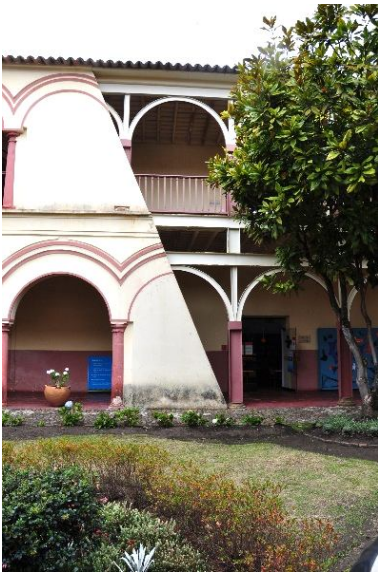
3

Fig.3 Contraste entre arquitectura original y resultado de la intervención.

[...] Se había logrado recuperar un sesenta por ciento del área edificada original. La parte faltante se reconstruyó con una estructura de metal delineando la forma original de las arcadas, sin imitaciones ni conceptos falseados de lo que fue la obra en su inicio. Los muros faltantes fueron remplazados por grandes vidrios que aparte de mantener el concepto planteado sirven para iluminar la sala de lectura y las oficinas del archivo histórico. La presencia de los arcos metálicos y de los grandes vidrios, es decir de un lenguaje contemporáneo, fue provocadora, dio mucho de qué hablar, pero finalmente se reconoció como válida” (Barrera, 2003).

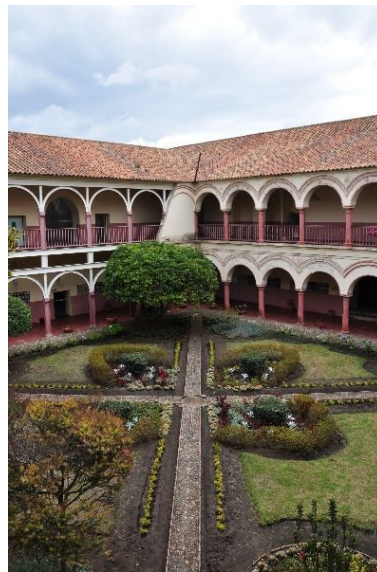
4

Fig.4 Vista patio central, se pueden observar el diálogo de la galería original con la propuesta de restauración.

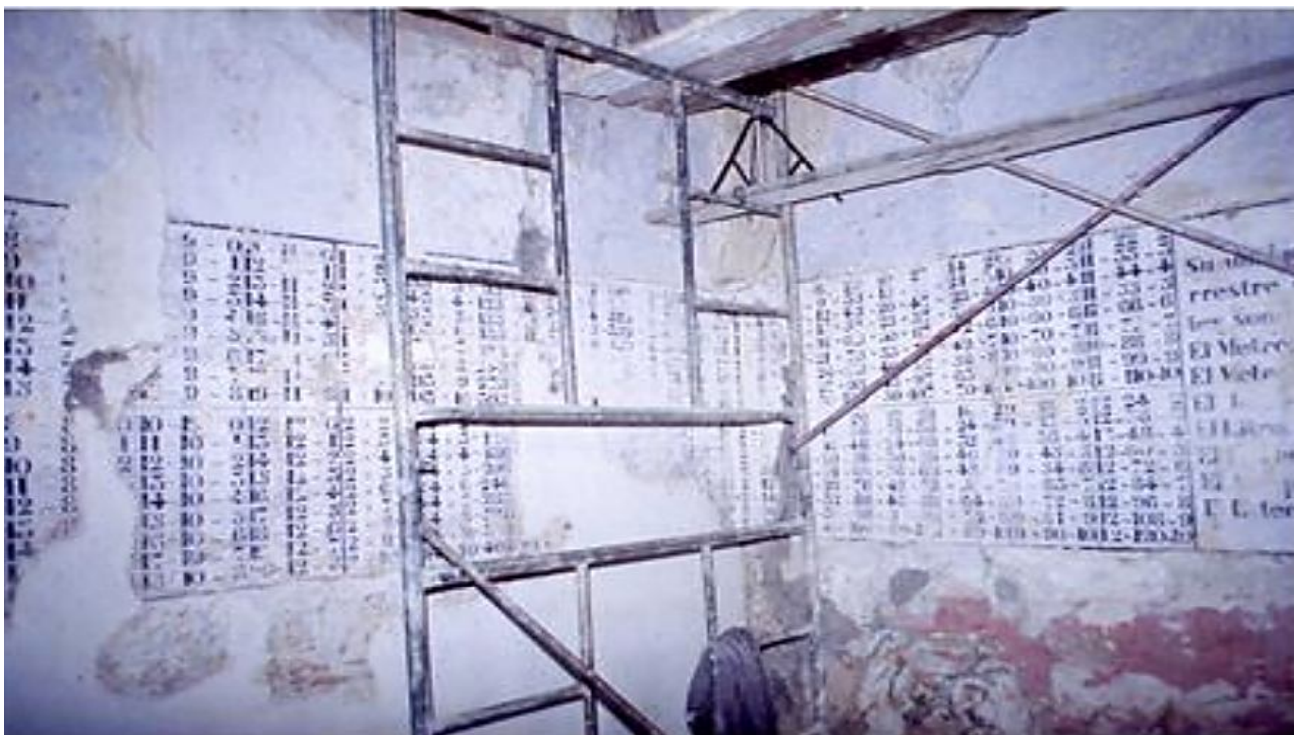
Fig. 6 Tablas de multiplicar pintadas sobre paredes del claustro – Fotografías del Banco de la República.

En el segundo piso del claustro, hacia le costado noroccidental, se encontraba un muro completamente cubierto por las tablas de multiplicar, los registros mencionan que siguiendo un proceso de zonificación abstracto, se había asignado el segundo nivel como área dedicado a la aritmética.
