# **Evaluación de nuevos materiales en la recuperación de edificios de viviendas en zonas de valor. Estudio de caso Malecón Tradicional de la Habana**

MSc. Arq. Ricardo Machado Jardo

Dra. Arq. Ada Portero Ricol

*Instituto Superior Politécnico José Antonio Echeverría, La Habana, Cuba*

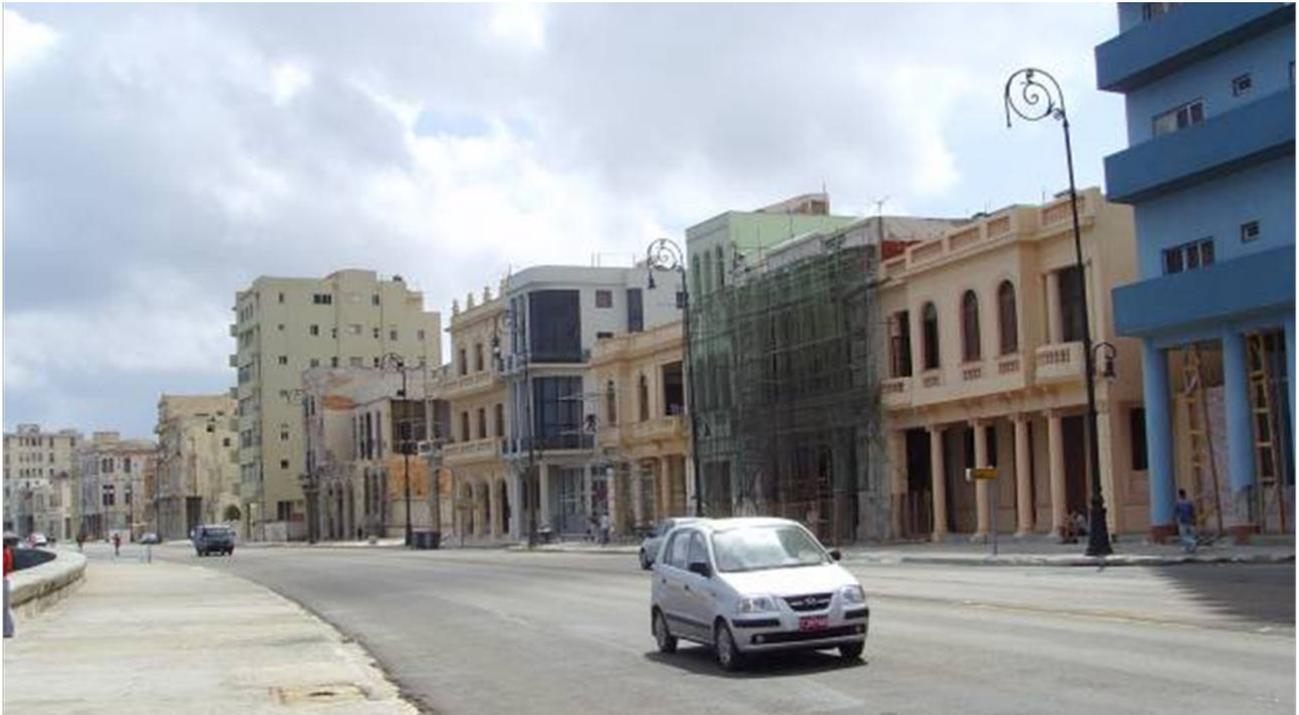
El perfil de la zona tiende a la horizontalidad con predominio de la fachada continua de marcado carácter ecléctico con una altura de 3 – 4 niveles tradicionales y algunos acentos dados por edificios modernos construidos en la segunda mitad del siglo XX. (fig 4)

Fig. 4 Perfil del Malecón Tradicional. Foto del Autor

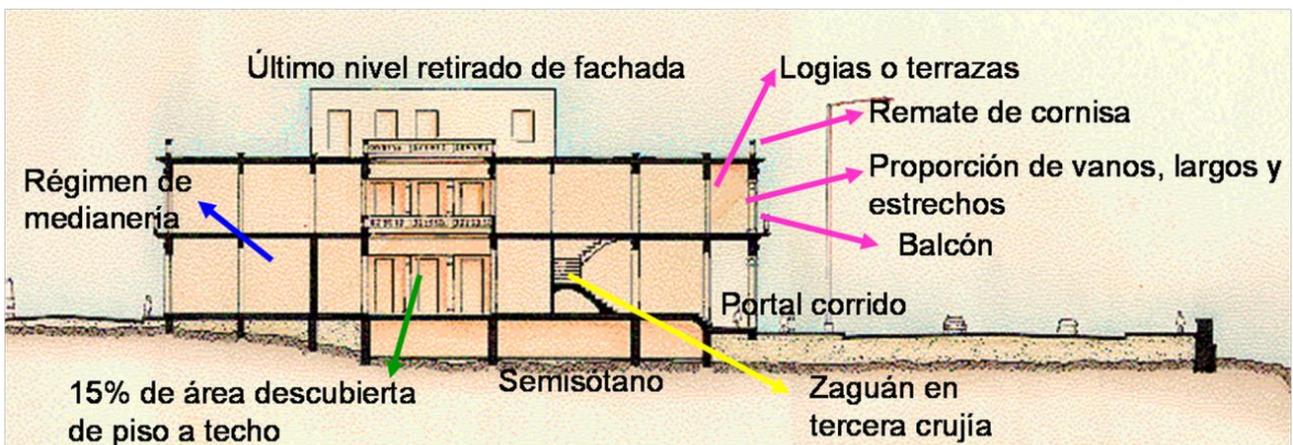
En general, las edificaciones se caracterizan por ser alargadas y estrechas siendo el frente el lado menor, patio lateral estrecho, recibidor, zaguán, ubicado a un costado o al frente, permitiendo la vinculación entre el espacio público exterior y el espacio privado interior. (fig 5)

Transición portal-patio, sala al frente y costado opuesto del zaguán, seguida de la saleta en algunas ocasiones y vinculada al exterior por vanos y ventanas. Comedor generalmente al comienzo o final del patio, vinculado a la cocina a través del mismo o directamente y cercanas a ambas piezas al área de servidumbre en las casas de jerarquía. Las habitaciones se ubican en las áreas centrales de la vivienda y de frente al patio lateral, garantizando una buena iluminación y ventilación. El baño situado a continuación de las mismas o intercalado entre habitaciones. En ocasiones aparece al fondo de la parcela cercano a la cocina<sup>6</sup>

Fig. 5 Esquema de las viviendas del Malecón Tradicional. Autor Indira Alfonso
