SAN FRANCESCO NELLA RABATANA DI TURSI: STORIA DI UN RESTAURO A META'

Giovanna Bascetta
Storica dell'Arte

ABSTRACT:

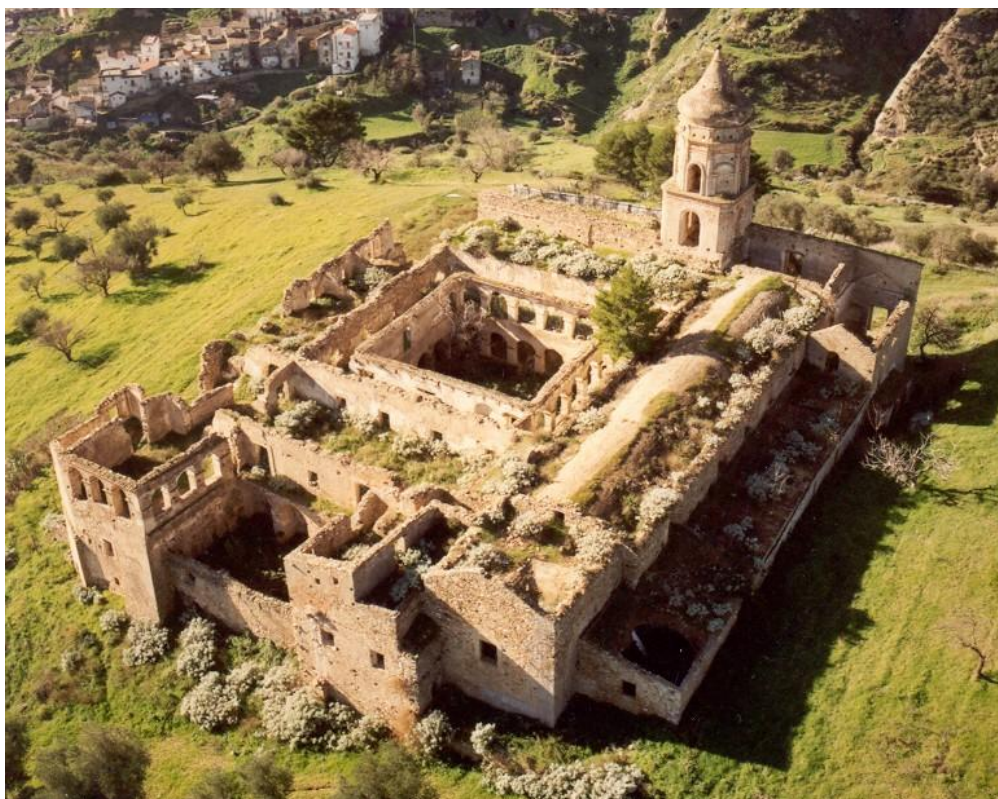
1. Convento di San Francesco prima dei restauri. Foto aerea.

Quando nel 1991 il convento di S. Francesco venne dichiarato monumento nazionale dal Ministro Ferdinando Facchiano, dopo anni e anni di abbandono e di incuria, la sua struttura versava in stato di grave degrado: il chiostro interno era ormai invaso da una fitta vegetazione di rovi e piante rampicanti. Senza contare che il complesso per decenni era stato rifugio di studenti che marinavano la scuola, i quali hanno ricoperto ogni parete affrescata o meno che fosse con scritte vandaliche, per non parlare della profanazione delle tombe che si trovavano sotto la chiesa e il conseguente completo disfacimento del pavimento all'interno di essa⁸.

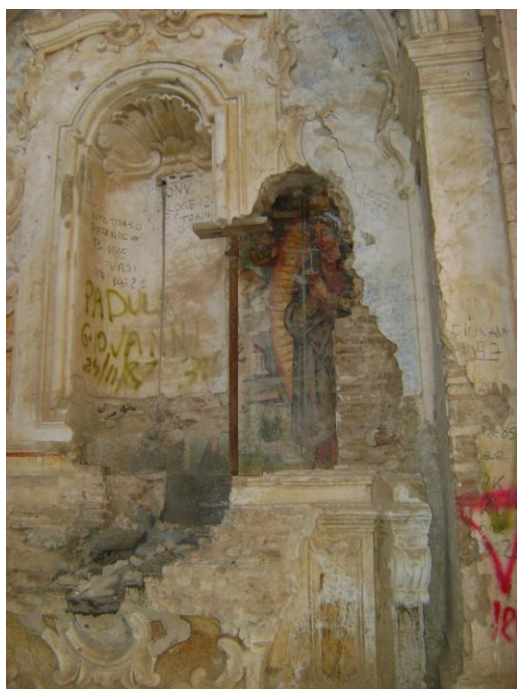
Solo qualche anno dopo, sempre all'interno della chiesa, a causa di cedimenti strutturali e cadute di alcune decorazioni barocche dalle nicchie, sugli altari della parete destra accanto all'ingresso, dietro ai muri imbrattati da scritte vandaliche, sono ritornati alla luce alcuni affreschi molto interessanti. Uno degli affreschi ancora quasi integro e ben conservato raffigura una Santa in preghiera ed è datato "A.D. 1377"¹¹.

Fino ad ora però non sono ancora stati presi provvedimenti per salvaguardare né restaurare queste preziose testimonianze pittoriche che sono esposte alle intemperie, poiché la chiesa è priva di vetri alle finestre e il vento e la pioggia entrano facilmente e mettono in pericolo lo stato conservativo degli affreschi.

2. Affresco nella chiesa di San Francesco, Giovane Santa in preghiera.

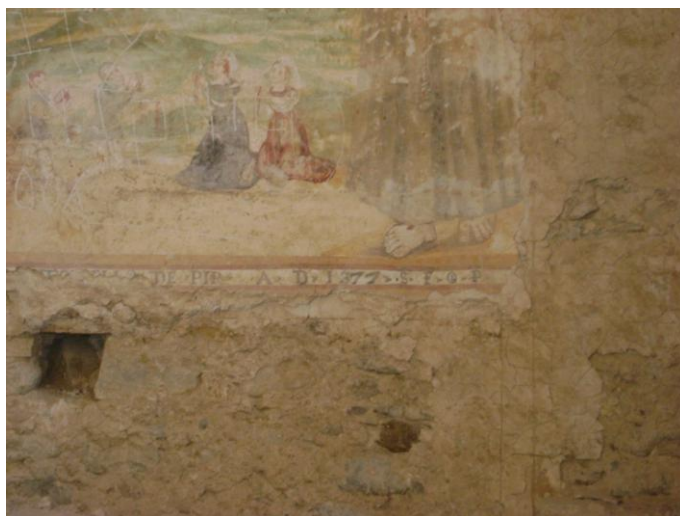
3. Particolare affresco dietro una nicchia dell'altare della parete destra chiesa con la data 1377.

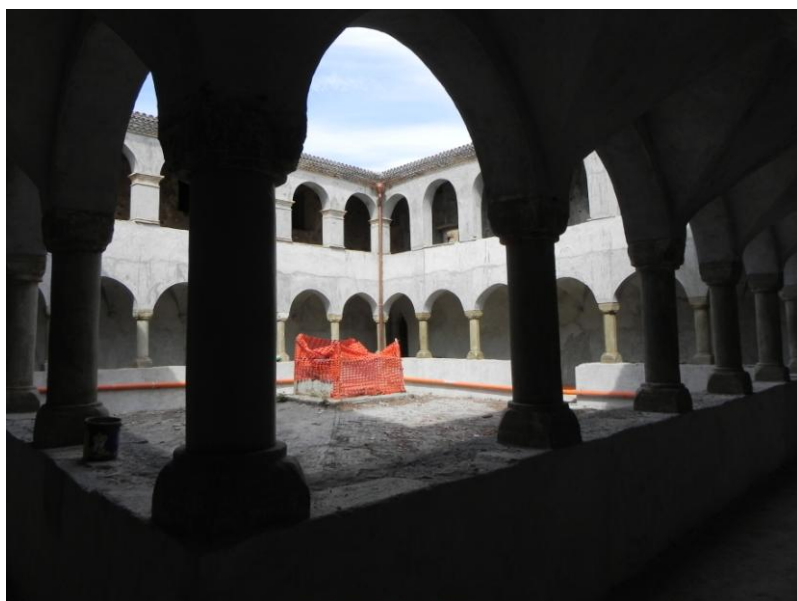
4. Chiostro del convento dopo una tranche dei restauri.

Il chiostro, del quale doveva occuparsi il Comune, è stato solo parzialmente restaurato: in molti casi non si è tenuto conto che un buon restauro dovrebbe essere poco invasivo e in ogni caso sempre reversibile, infatti sono state utilizzate tecniche ormai superate, come le iniezioni di cemento per il consolidamento di alcune strutture architettoniche e la ricostruzione in carbonio di alcune colonne; al centro del chiostro sono tornate ad essere padrone di casa le erbacce e delle piante infestanti, dopo che all'inizio dei lavori erano stati effettuati trattamenti di diserbo. La Chiesa è in condizioni di totale abbandono, del pavimento non esiste più neanche un lacerto, nel terreno sono presenti grosse buche provocate dalla profanazione delle tombe, mentre molte ossa umane sono disseminate dietro al coro.

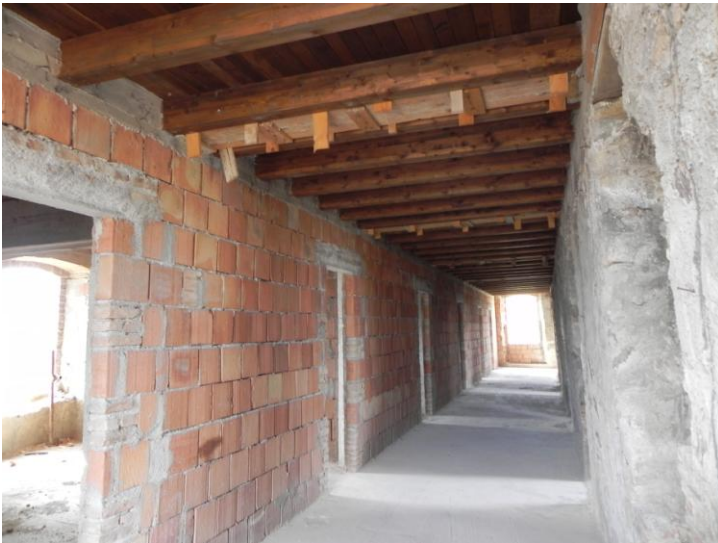
l'ala est del convento, quella dove erano collocate un tempo le celle dei monaci, il cui secondo piano era interamente crollato, è stata completamente ricostruita con mattoni forati e rintonacata sia all'interno che all'esterno; le tegole che ricoprono il tetto, che prima della ricostruzione era anch'esso quasi totalmente crollato, sono nuovissime, di un rosso vivo che stride con il contesto architettonico e paesaggistico.

5. Secondo piano della parte conventuale completamente ricostruita. Ex celle dei monaci.

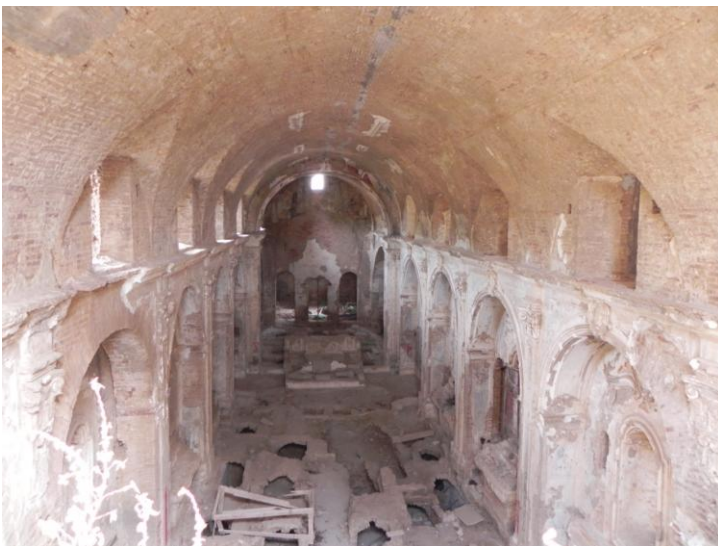
6. Interno della chiesa, foto fatta verso l'abside. Pavimento distrutto dalla profanazione delle tombe.

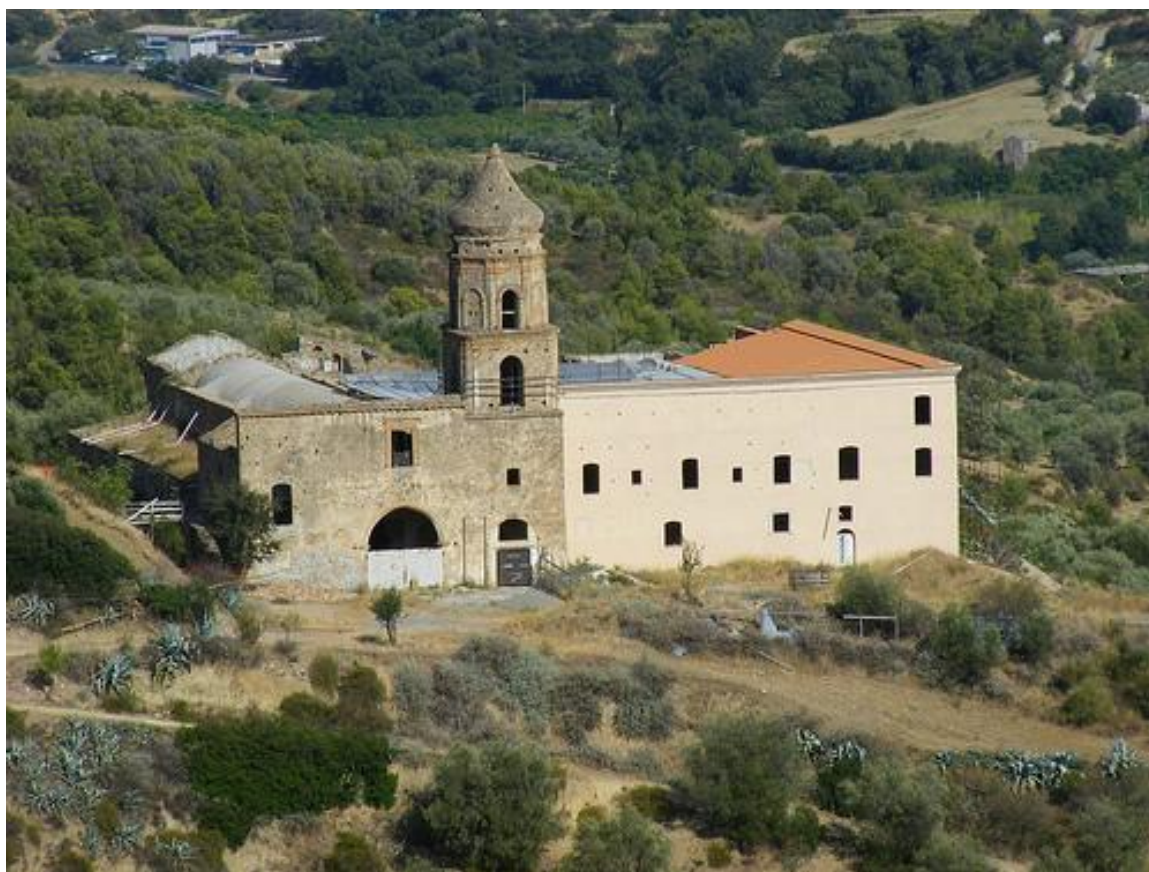
7. Convento di San Francesco visto dalla Rabatana di Tursi. Dopo una tranche dei restauri del 2008.

L'aspetto del convento francescano di Tursi che, fino al 2005, permetteva a chi lo ammirava dalla caratteristica Rabatana di Tursi, o lo scorgeva da lontano, di immergersi in un' atmosfera quasi surreale e magica, oggi è solo banale e quasi ridicolo nella forma irrealistica della sua ricostruzione probabilmente inutile, poiché non si è ancora trovato un accordo sulla finale destinazione d'uso dell'edificio, che probabilmente quando sarà terminato sarà uno sterile contenitore di cemento e di mattoni senza contenuto.
